OBRA: PROYECTO INTEGRAL PARA LA RESTAURACIÓN Y CONSERVACIÓN DE LA TORRE NORTE DE LA CATEDRAL BASÍLICA DE ZACATECAS (1ª ETAPA)  
UBICACIÓN: AV. HIDALGO # 817, COLONIA CENTRO ZACATECAS, ZAC.

DESCRIPCIÓN: LEVANTAMIENTO DE DETERIOROS CORTE B-B'

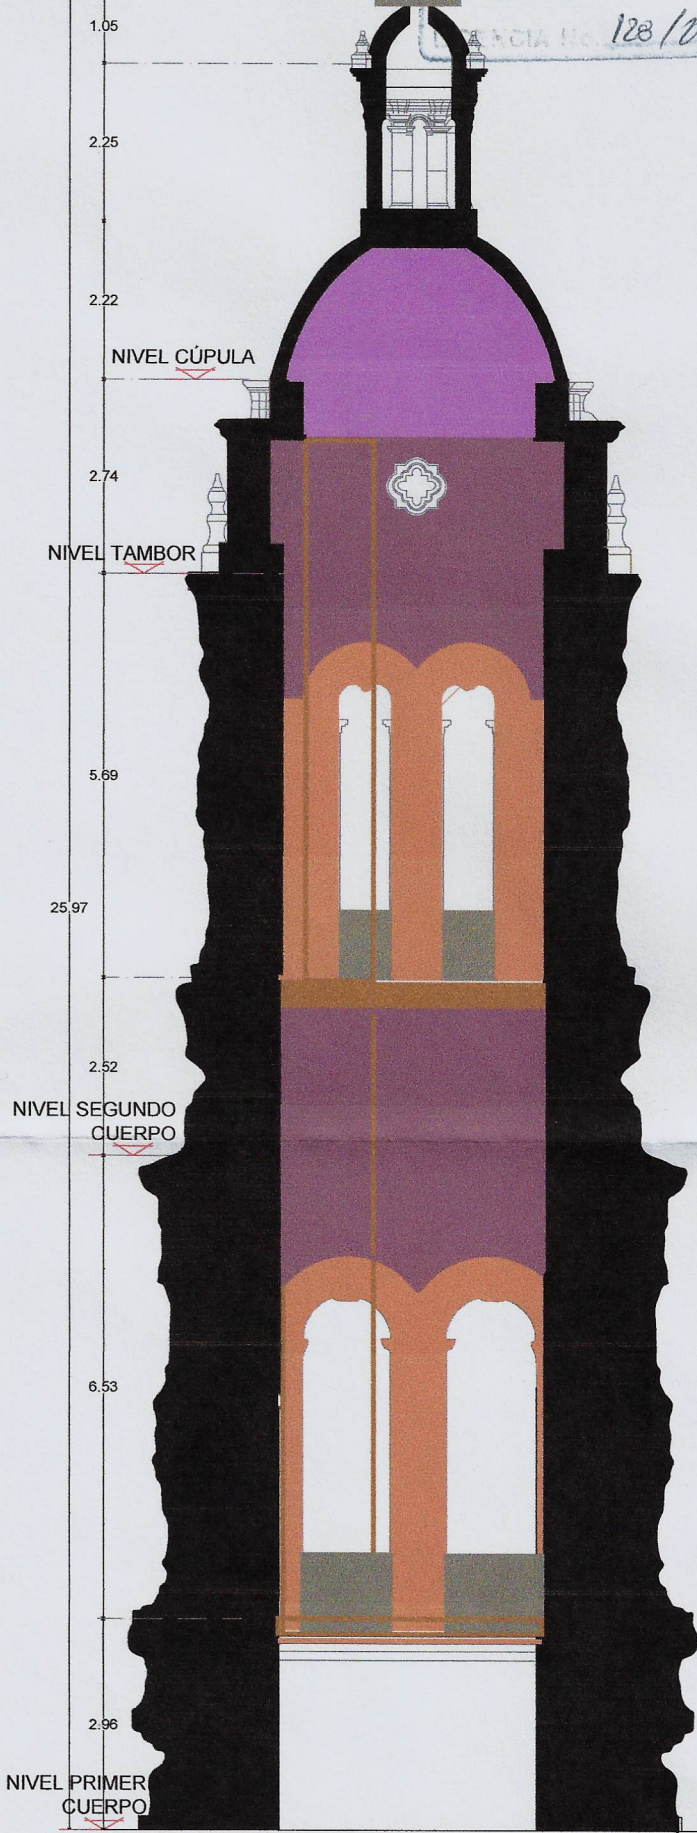
CORTE B-B'

**SUCIEDAD DE POLVO, MANCHAS DE HUMEDAD Y ACUMULACIÓN DE GUANO DE AVE EN PIEZAS DE CANTERA.**

**PÉRDIDA DE REJUNTEOS O EN MAL ESTADO.**

**PRESENCIA DE GRIETAS EN INTRADOS DE CÚPULA Y/O MUROS.**

**APLANADO DE CEMENTO ALTERANDO EL MATERIAL DE FABRICA.**

**ELEMENTOS DE MADERA CON PRESENCIA DE HUMEDAD, INSECTOS XILÓFAGOS, AGRIETAMIENTOS, FALLA ESTRUCTURAL, ASÍ COMO FALTA DE TRATAMIENTO PROTECTOR.**

**DETERIORO EN CRUZ, VELETA, PARARRAYOS Y BARANDAL DE HIERRO FORJADO.**
