OBRA: PROYECTO INTEGRAL PARA LA RESTAURACIÓN Y CONSERVACIÓN DE LA TORRE NORTE DE LA CATEDRAL BASÍLICA DE ZACATECAS (1ª ETAPA)  
UBICACIÓN: AV. HIDALGO # 817, COLONIA CENTRO ZACATECAS, ZAC.

DESCRIPCIÓN: LEVANTAMIENTO DE DETERIOROS CORTE D-D'

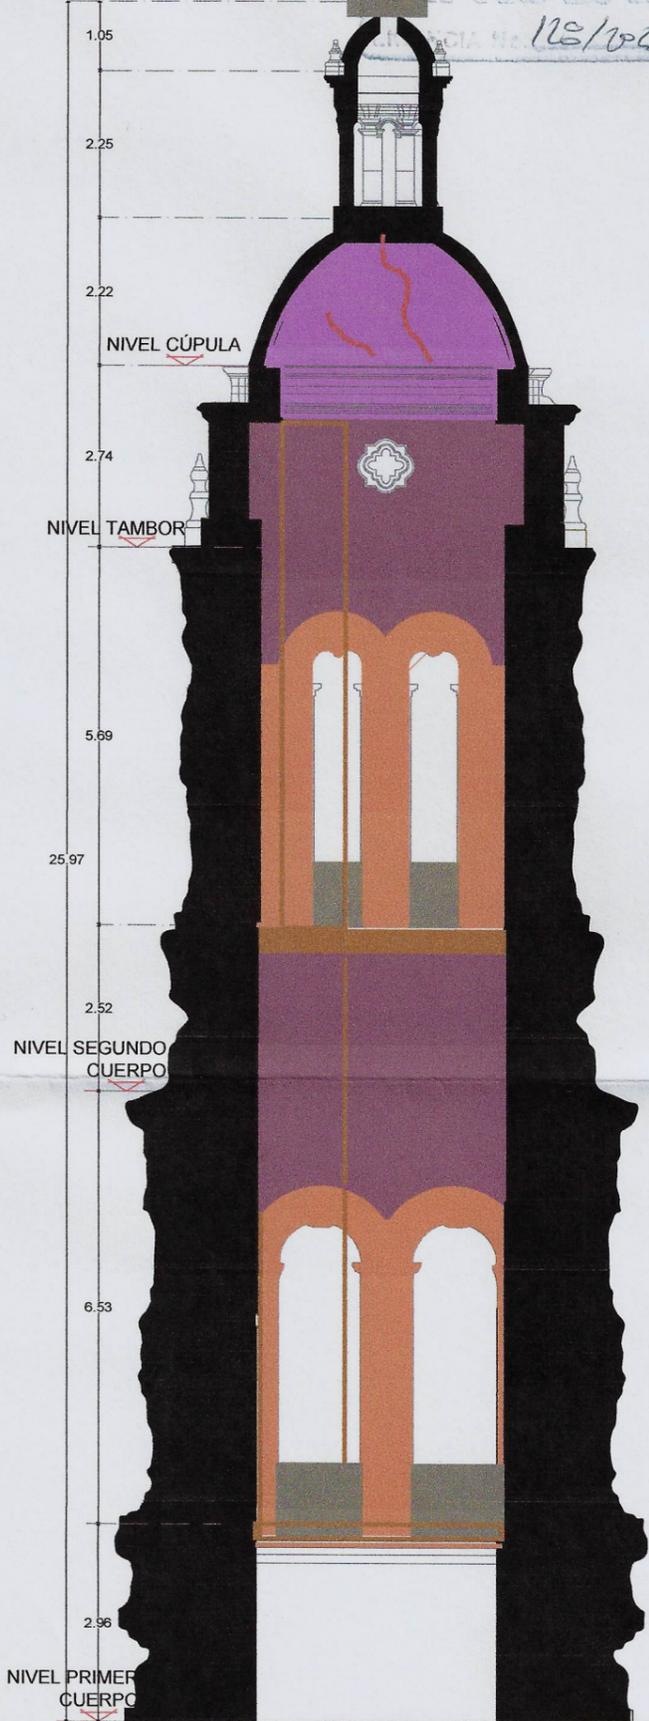
CORTE D-D'

- SUCIEDAD DE POLVO, MANCHAS DE HUMEDAD Y ACUMULACIÓN DE GUANO DE AVE EN PIEZAS DE CANTERA.
- PÉRDIDA DE REJUNTEOS O EN MAL ESTADO.
- PRESENCIA DE GRIETAS EN INTRADÓS DE CÚPULA Y/O MUROS.
- APLANADO DE CEMENTO ALTERANDO EL MATERIAL DE FABRICA.
- ELEMENTOS DE MADERA CON PRESENCIA DE HUMEDAD, INSECTOS XILÓFAGOS, AGRIETAMIENTOS, FALLA ESTRUCTURAL, ASÍ COMO FALTA DE TRATAMIENTO PROTECTOR.
- DETERIORO EN CRUZ, VELETA, PARARRAYOS Y BARANDAL DE HIERRO FORJADO.
