SECRETARÍA DE DESARROLLO SOCIAL – SEDESOL

**ZAGATECAS**  
AYUNTAMIENTO 2024 - 2027**SERVICIO 9 DE ACTIVIDADES****INFORMACION GENERAL**

**RESUMEN DE LAS ACTIVIDADES REALIZADAS**

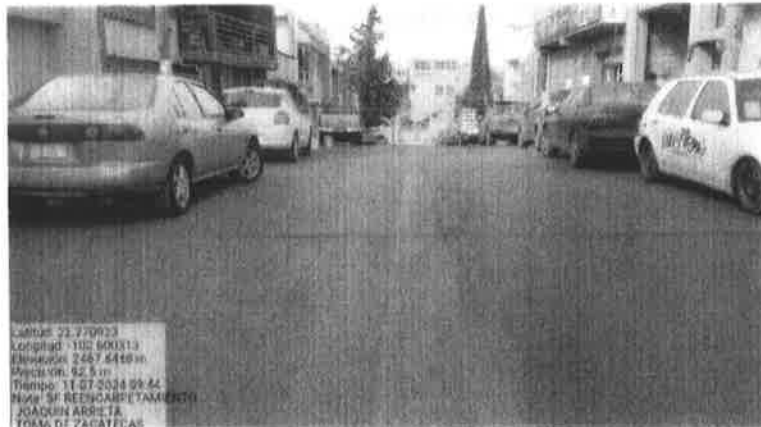
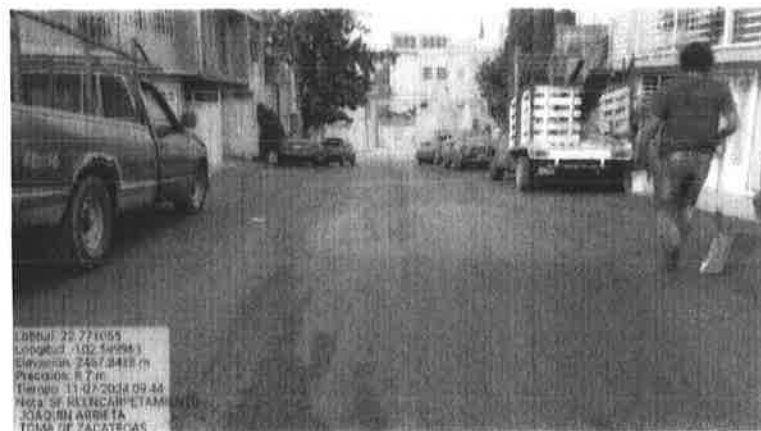
### 1. SEGUIMIENTO REENCARPETAMIENTO COLONIA TOMA DE ZACATECAS.

Se visitó la calle Joaquín Arrieta, con el fin de dar seguimiento a la obra de reencarpetamiento con concreto asfáltico (obra financiada con recursos del FAIS). Como resultado de la visita se observa que los 965.00 m2 programados de carpeta, están aplicados. Por lo tanto, la obra se encuentra concluida y operando.

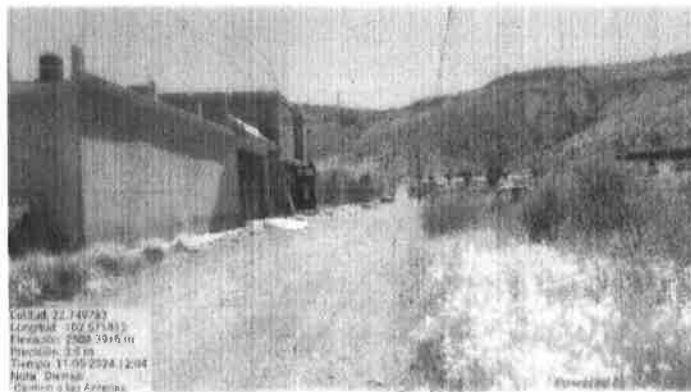
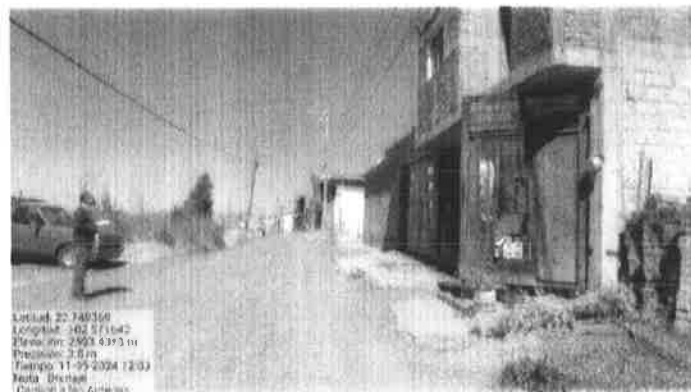
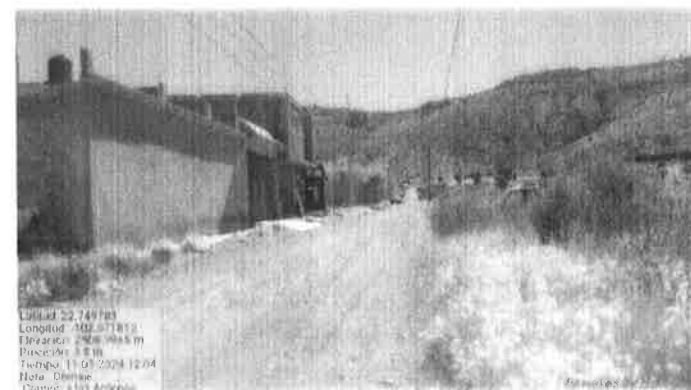
## 2. VERIFICACIÓN APLIACIÓN DE RED DE DRENAJE COLONIA GONZALO GARCÍA GARCÍA

Se hizo visita de verificación en la calle Camino a las Antenas conjuntamente con el supervisor de la Secretaría de Obras Públicas del Municipio, con el fin de atender una solicitud que presentaron los representantes de la colonia para la ampliación de la red de drenaje en esta calle. Debido a que existe la necesidad del servicio para los vecinos de la calle, se presentará la propuesta para que se considere dentro de las obras de infraestructura básica que serán financiadas con recursos del FAIS.

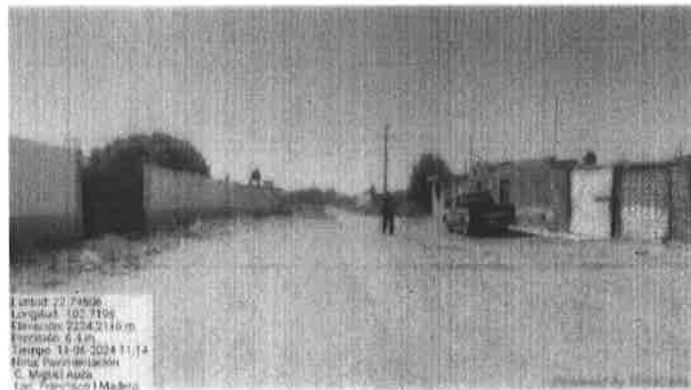
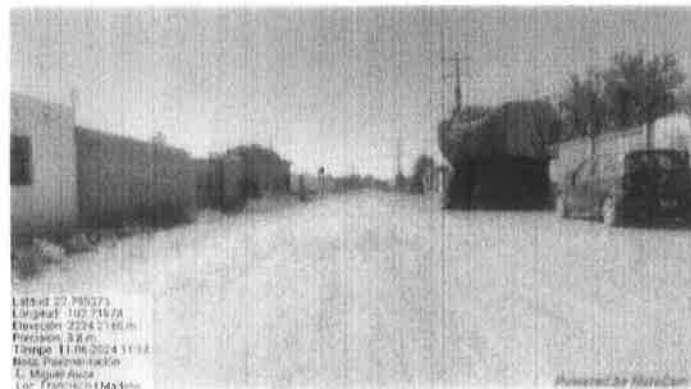
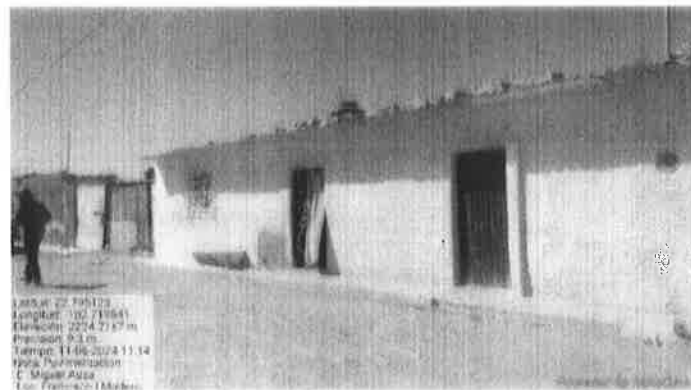
### 3. VERIFICACIÓN PAVIMENTACIÓN LOCALIDAD FRANCISCO I. MADERO

Se hizo visita de verificación en la calle Miguel Auza, con el fin de atender una solicitud presentada por los vecinos de la localidad, para la pavimentación con concreto hidráulico de la calle. Debido a que cumple con los requerimientos señalados en los lineamientos del FAIS, se hará la propuesta para que forme parte de las obras de infraestructura urbana que pueden ser financiadas con este fondo.

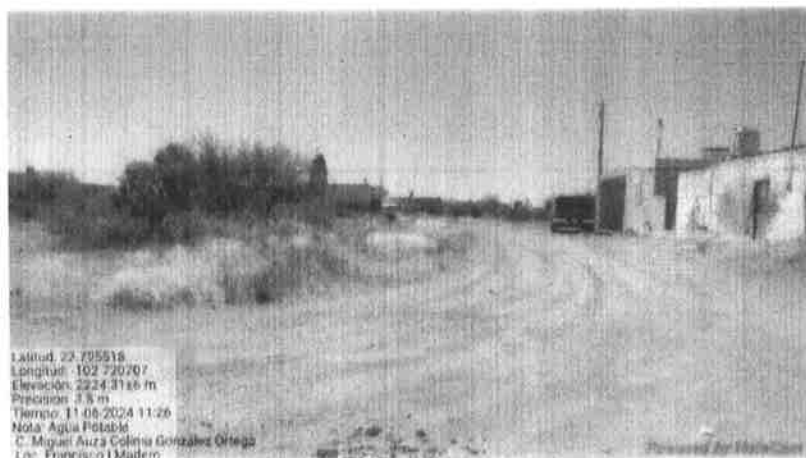
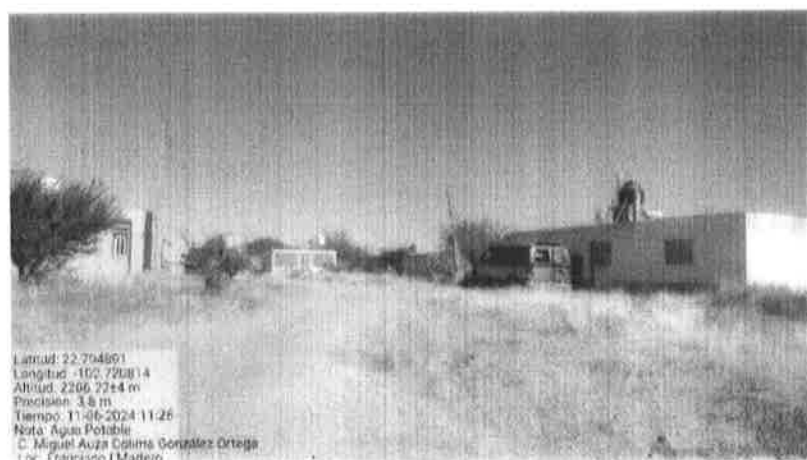
#### 4. VERIFICACIÓN AMPLIACIÓN DE RED DE AGUA POTABLE LOCALIDAD FRANCISCO I. MADÉRO

Se hizo visita de verificación en la calle Colima y González Ortega, con el fin de atender una solicitud presentada por los vecinos de la localidad para la ampliación de la red de agua potable. Debido a que cumple con los requerimientos señalados en los lineamientos del FAIS, se hará la propuesta para que forme parte de las obras de infraestructura básica que pueden ser financiadas con este fondo.

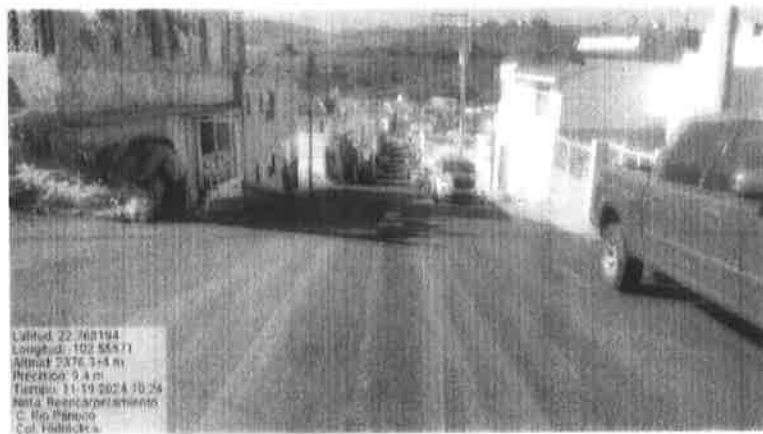
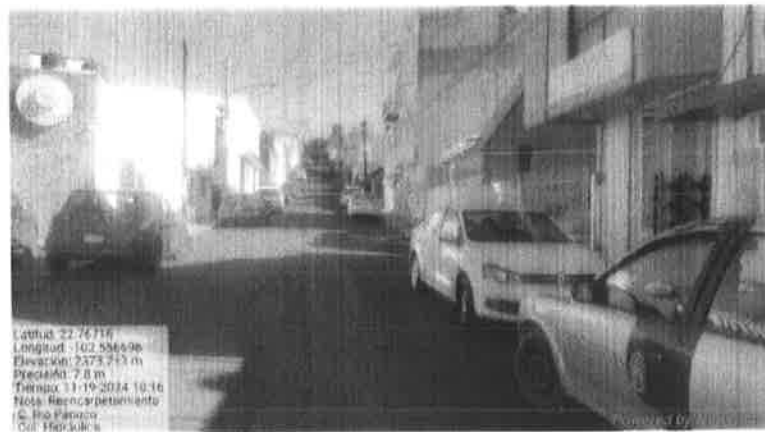
##### 5. SEGUIMIENTO REENCARPETAMIENTO COLONIA HIDRÁULICA.

Se visitó la calle Río Pánuco, con el fin de dar seguimiento a la obra de reencarpetamiento con concreto asfáltico (obra financiada con recursos del FAIS). Como resultado de la visita se observa que los 1038.00 m2 programados de carpeta, están aplicados. Por lo tanto, la obra se encuentra concluida y operando.

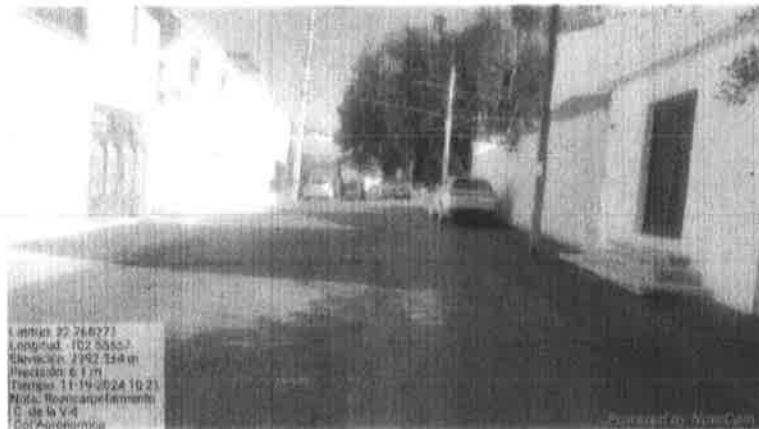
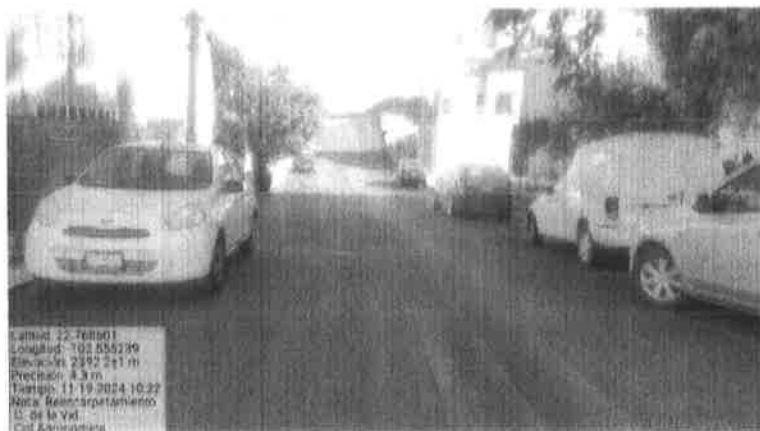
**6. SEGUIMIENTO REENCARPETAMIENTO COLONIA AGRONOMICA.**

Se visitó la calle de la Vid, con el fin de dar seguimiento a la obra de reencarpetamiento con concreto asfáltico (obra financiada con recursos del FAIS). Como resultado de la visita se observa que los 1124.00 m2 programados de carpeta, están aplicados. Por lo tanto, la obra se encuentra concluida y operando

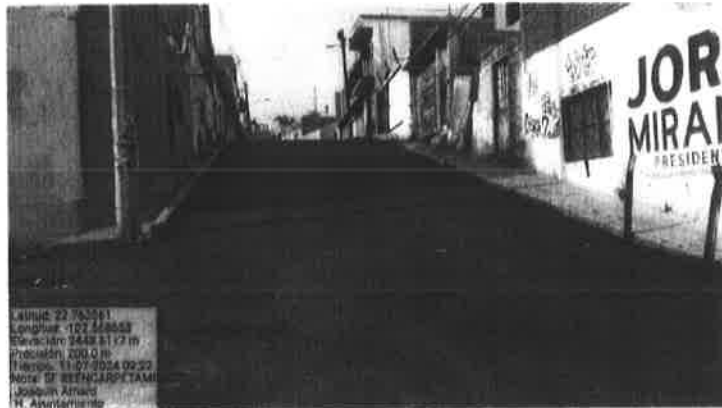
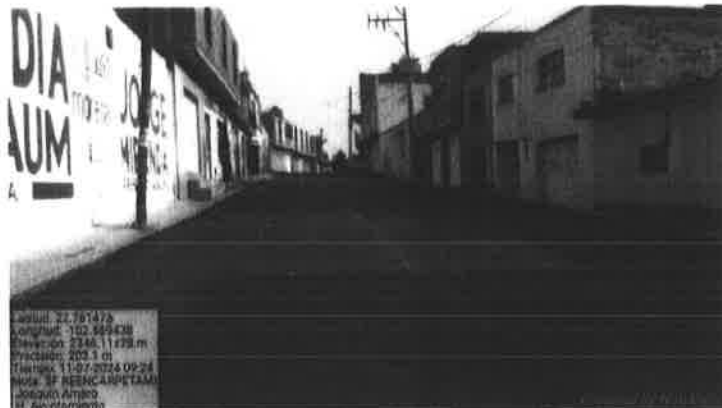
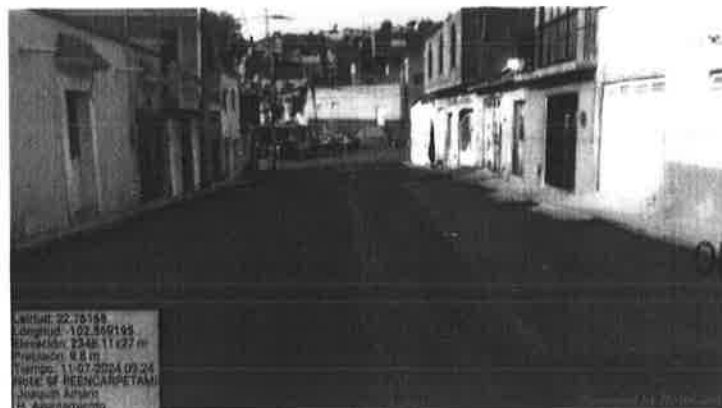
**7. SEGUIMIENTO REENCARPETAMIENTO COLONIA H. AYUNTAMIENTO.**

Se visitó la calle de la Joaquín Amaro, con el fin de dar seguimiento a la obra de reencarpetamiento con concreto asfáltico (obra financiada con recursos del FAIS). Como resultado de la visita se observa que los 289.00 m2 programados de carpeta, están aplicados. Por lo tanto, la obra se encuentra concluida y operando

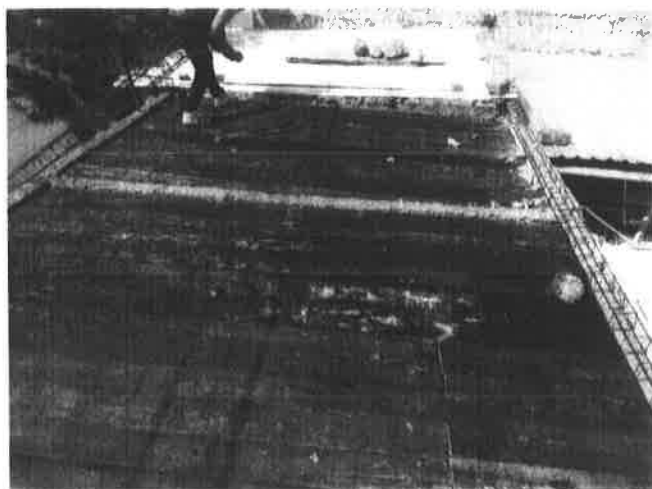
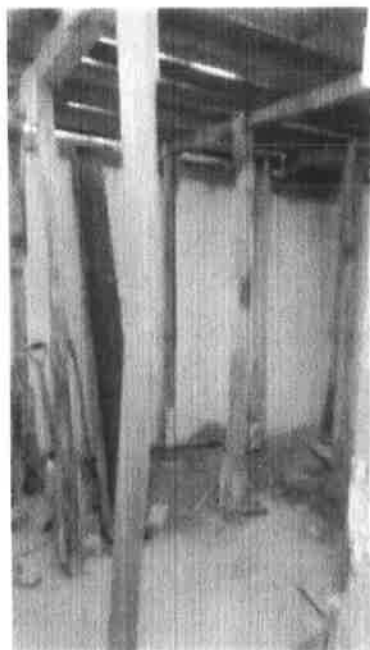
**8. SEGUIMIENTO TECHO FIRME COLONIA ESTRELLA DE ORO.**

Se visitó el domicilio ubicado en calle Av. De la Plata, con el fin de dar seguimiento al apoyo que se otorgó para la construcción de un "Techo Firme" financiado con recursos del FAIS. En esta visita se observó que está colocada la cimbra, lo que representa un avance físico del 15%.

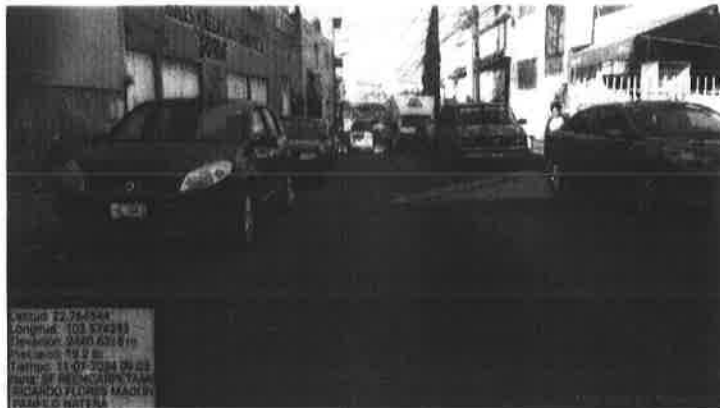
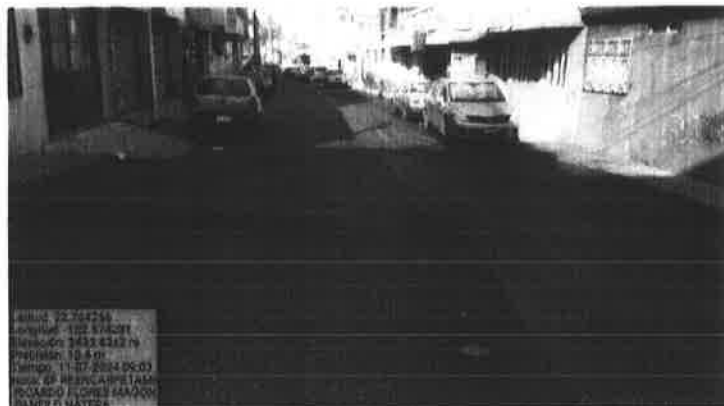
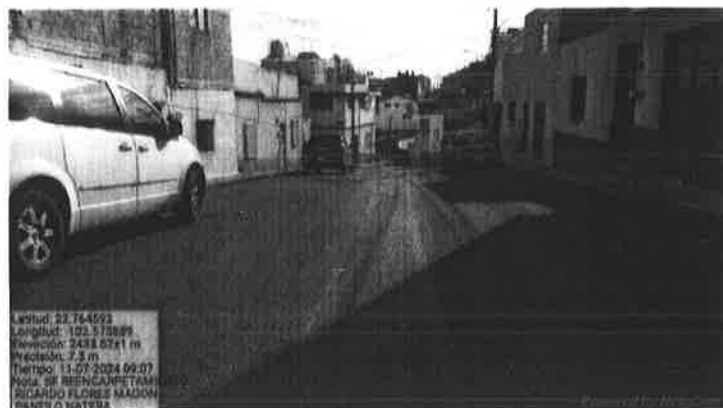
### 9. SEGUIMIENTO REENCARPETAMIENTO COLONIA PANFILO NATERA.

Se visitó la calle de la Ricardo Flores Magón, con el fin de dar seguimiento a la obra de reencarpetamiento con concreto asfáltico (obra financiada con recursos del FAIS). Como resultado de la visita se observa que los 937.00 m2 programados de carpeta están aplicados. Por lo tanto, la obra se encuentra concluida y operando

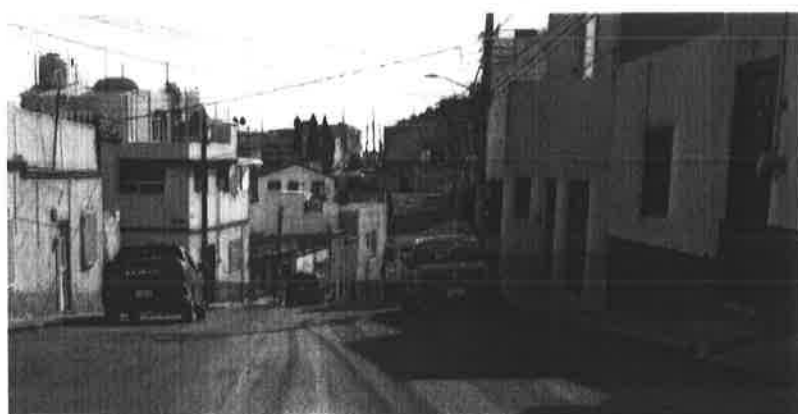
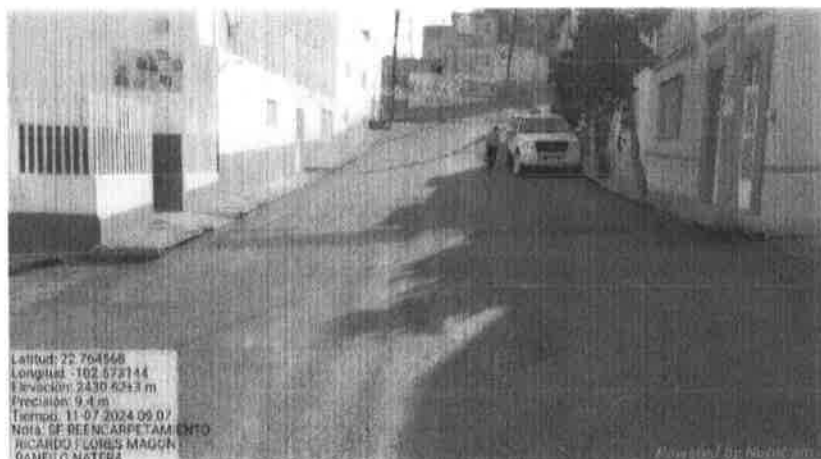
## 10. SEGUIMIENTO REENCARPETAMIENTO COLONIA PANFILO NATERA.

Se visitó la calle de la Rosendo Rayas, con el fin de dar seguimiento a la obra de reencarpetamiento con concreto asfáltico (obra financiada con recursos del FAIS). Como resultado de la visita se observa que los 931.00 m2 programados de carpeta están aplicados. Por lo tanto, la obra se encuentra concluida y operando
