OBRA: PROYECTO INTEGRAL PARA LA RESTAURACIÓN Y CONSERVACIÓN DE LA TORRE NORTE DE LA CATEDRAL BASÍLICA DE ZACATECAS (1A. ETAPA)

DESCRIPCIÓN: LEVANTAMIENTO DE DETERIOROS CORTE A-A'

CLAVE: LDT-05

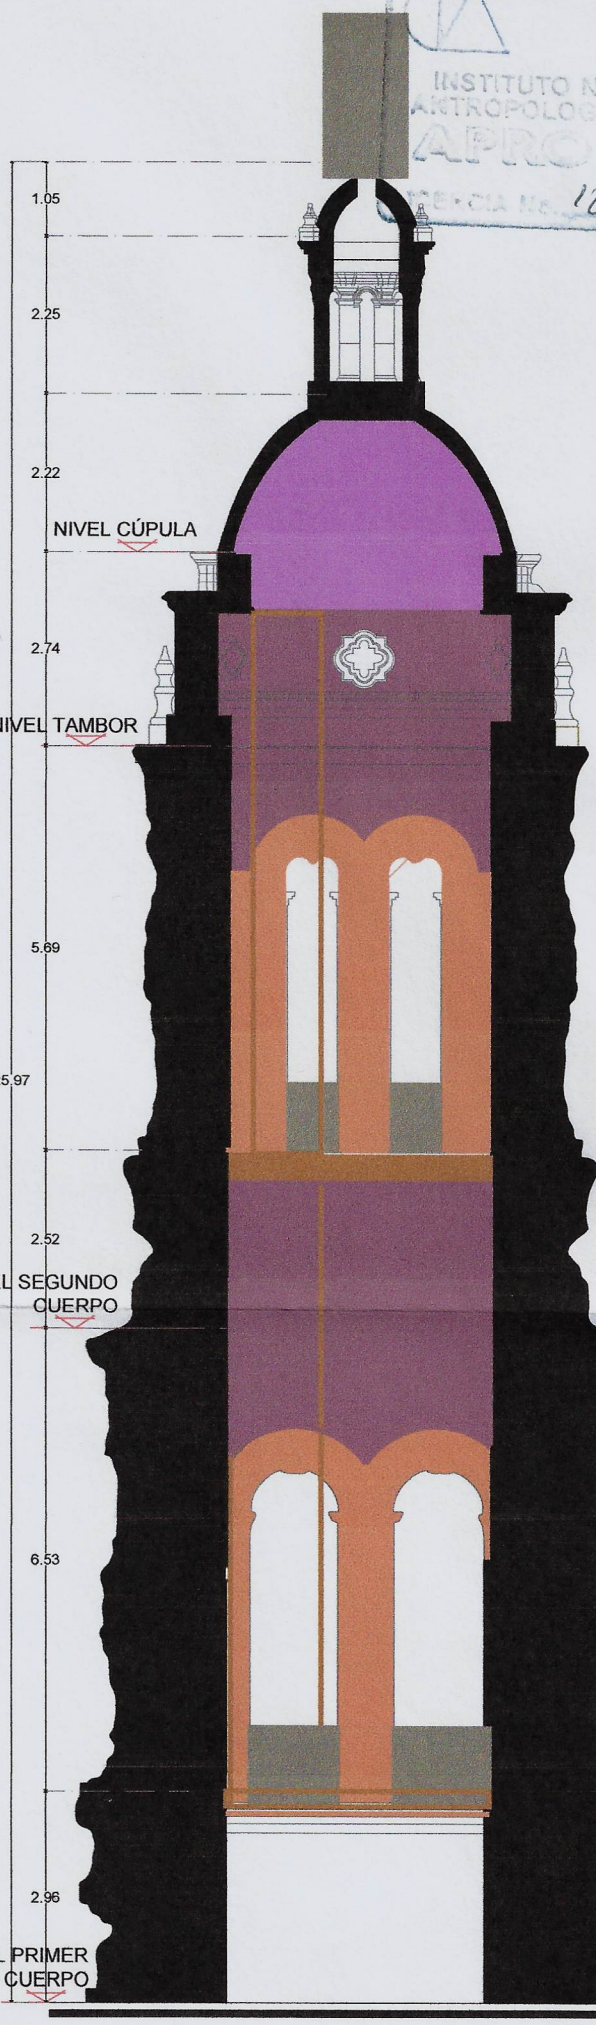
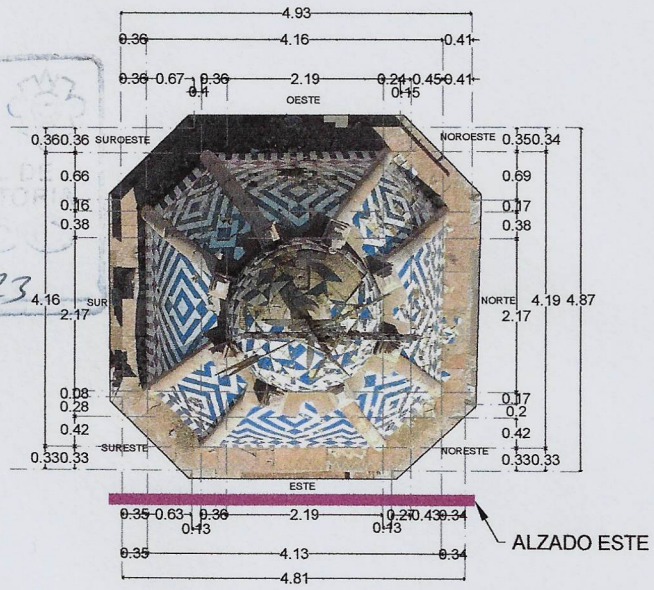
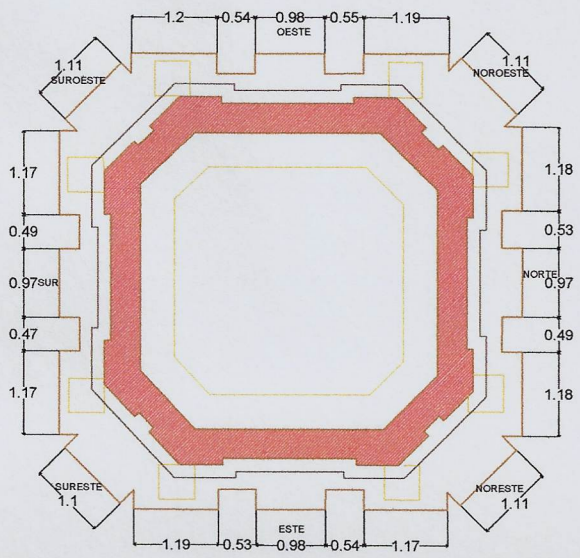
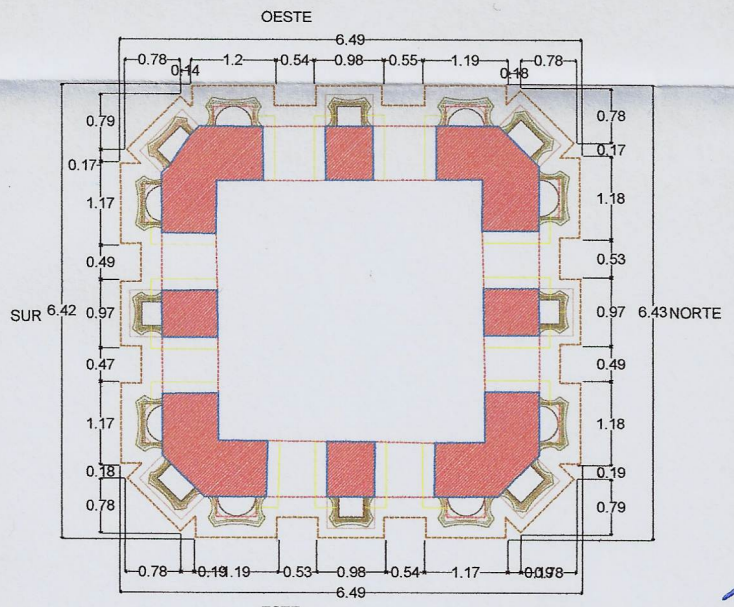
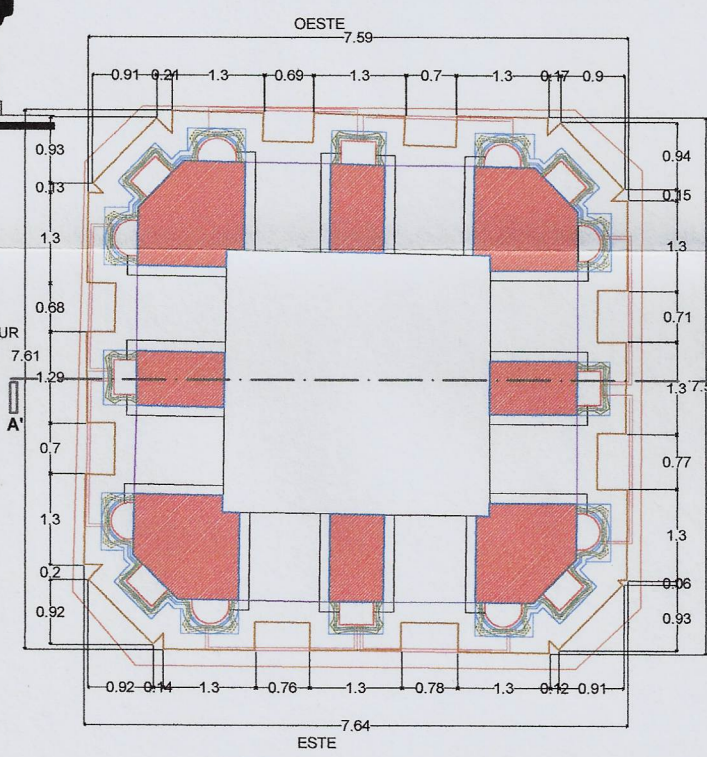
CORTE A-A'

- SUCIEDAD DE POLVO, MANCHAS DE HUMEDAD Y ACUMULACIÓN DE GUANO DE AVE EN PIEZAS DE CANTERA.
- PÉRDIDA DE REJUNTEOS O EN MAL ESTADO.
- PRESENCIA DE GRIETAS EN INTRADÓS DE CÚPULA Y/O MUROS.
- APLANADO DE CEMENTO ALTERANDO EL MATERIAL DE FABRICA.
- ELEMENTOS DE MADERA CON PRESENCIA DE HUMEDAD, INSECTOS XILÓFAGOS, AGRIETAMIENTOS, FALLA ESTRUCTURAL, ASÍ COMO FALTA DE TRATAMIENTO PROTECTOR.
- DETERIORO EN CRUZ, VELETA, PARARRAYOS Y BARANDAL DE HIERRO FORJADO.
