OBRA: PROYECTO INTEGRAL PARA LA RESTAURACIÓN Y CONSERVACIÓN DE LA TORRE NORTE DE LA CATEDRAL BASÍLICA DE ZACATECAS (1A. ETAPA)

DESCRIPCIÓN: LEVANTAMIENTO DE DETERIOROS CORTE C-C'

CLAVE: LDT-07

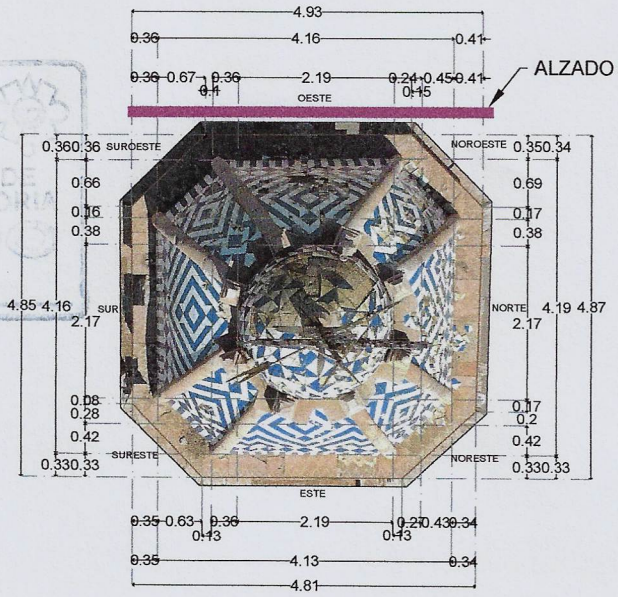
CORTE C-C'

- SUCIEDAD DE POLVO, MANCHAS DE HUMEDAD Y ACUMULACIÓN DE GUANO DE AVE EN PIEZAS DE CANTERA.
- PÉRDIDA DE REJUNTEOS O EN MAL ESTADO.
- PRESENCIA DE GRIETAS EN INTRADÓS DE CÚPULA Y/O MUROS.
- APLANADO DE CEMENTO ALTERANDO EL MATERIAL DE FABRICA.
- ELEMENTOS DE MADERA CON PRESENCIA DE HUMEDAD, INSECTOS XILÓFAGOS, AGRIETAMIENTOS, FALLA ESTRUCTURAL, ASÍ COMO FALTA DE TRATAMIENTO PROTECTOR.
- DETERIORO EN CRUZ, VELETA, PARARRAYOS Y BARANDAL DE HIERRO FORJADO.
