OBRA: PROYECTO INTEGRAL PARA LA RESTAURACIÓN Y CONSERVACIÓN DE LA TORRE NORTE DE LA CATEDRAL BASILICA DE ZACATECAS (IA-ETAP)

DESCRIPCIÓN: LEVANTAMIENTO DE DETERIOROS PLANTAS - ALZADO OESTE

PROYECTO:	REVISÓ: ARQ. H.H.B.R. ARQ. R.L.Q.
DIGITALIZÓ: MRSM - M.M.C.S.	FECHA: ENERO 2023
ESCALA: 1:100	COTAS: mts.
ORIENTACIÓN	CLAVE: LDT-03

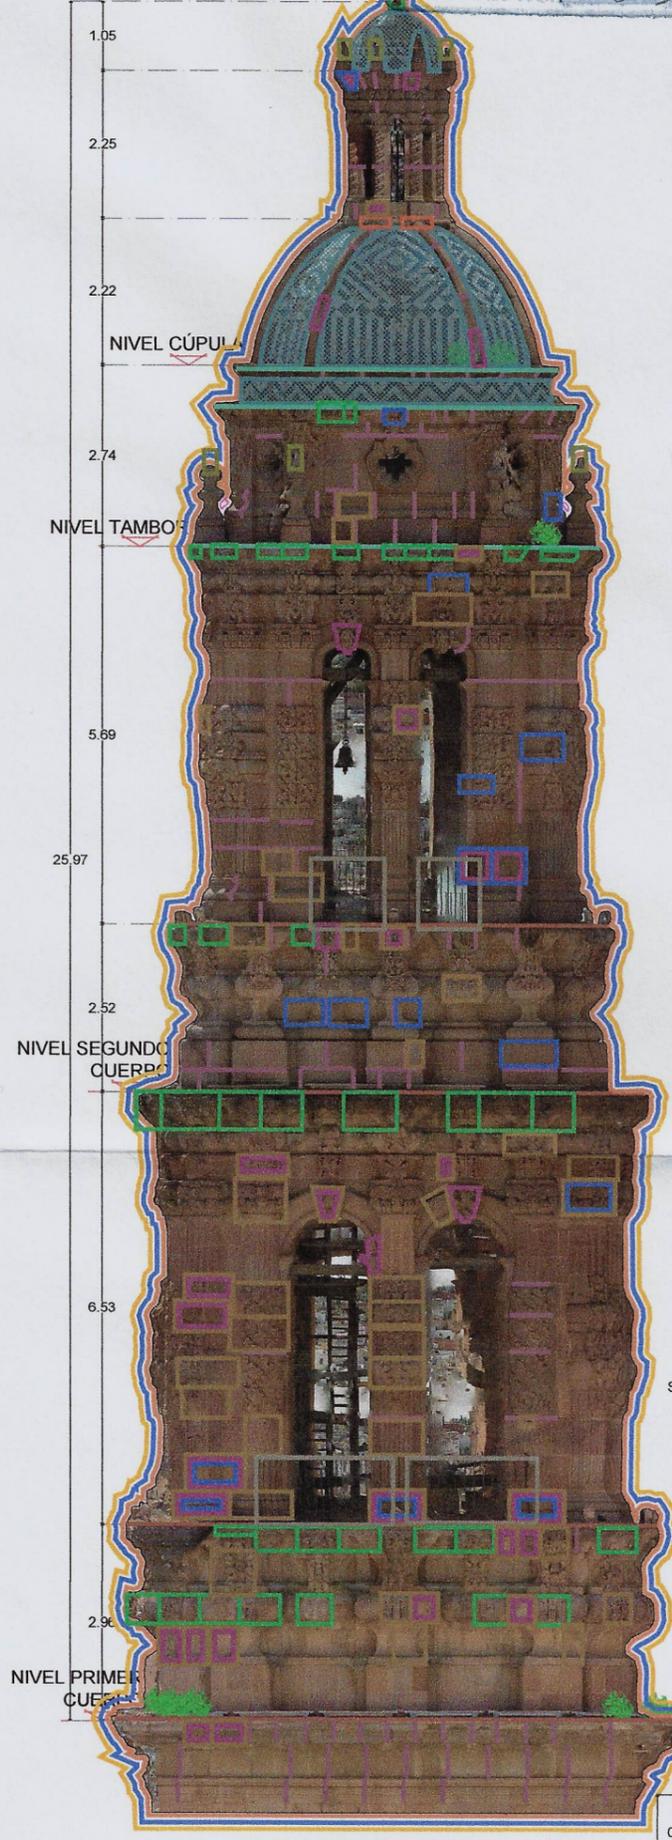
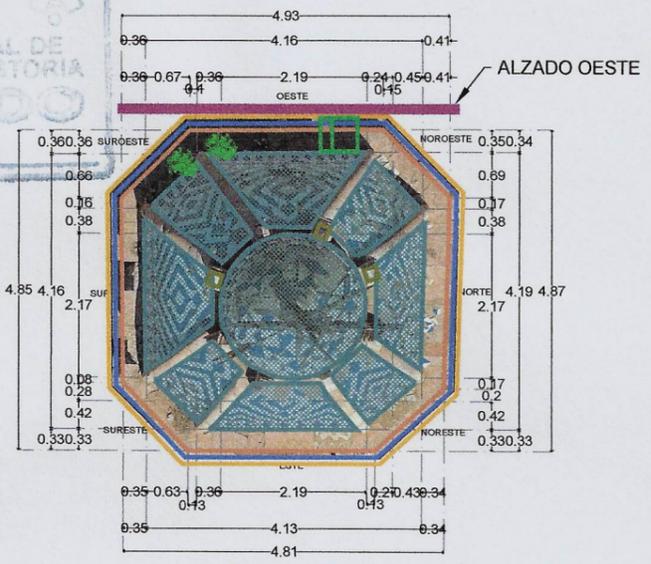
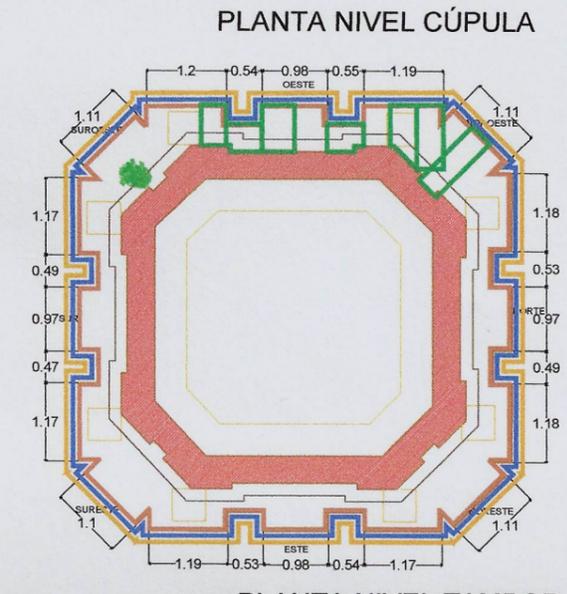
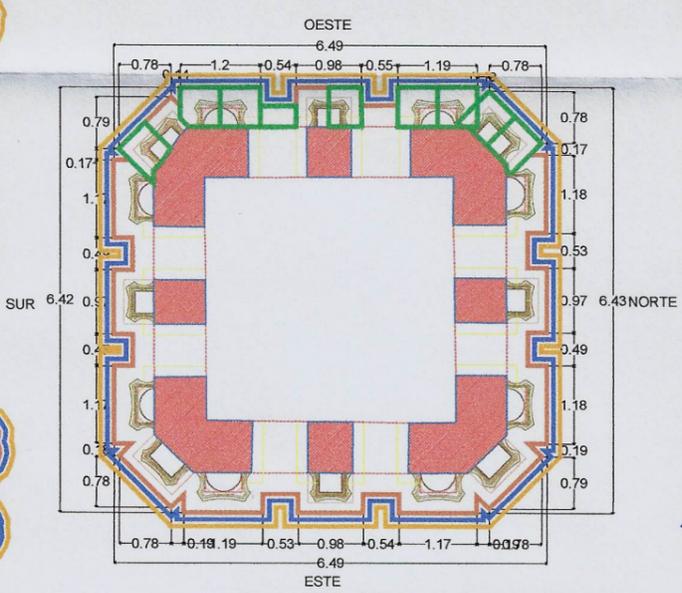
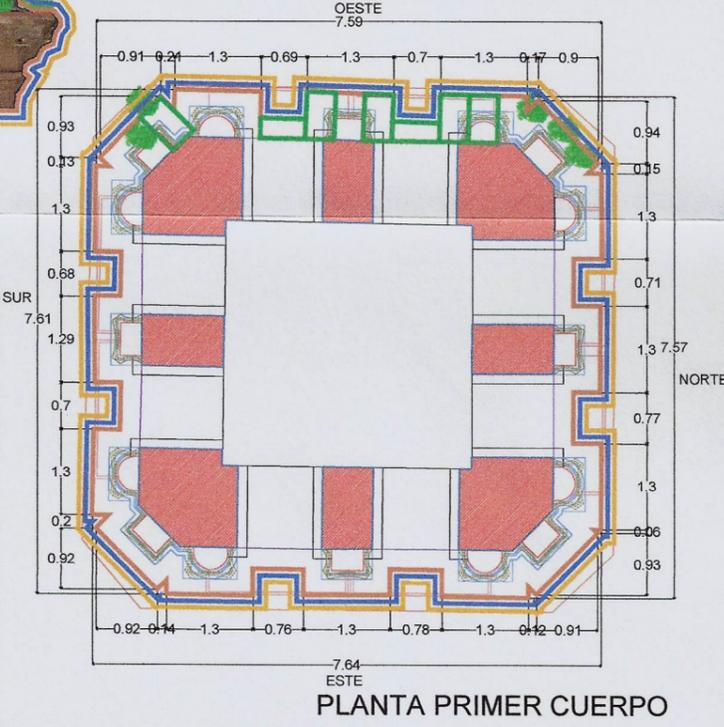
- ### DETERIOROS
- SUCIEDAD DE POLVO, MANCHAS DE HUMEDAD Y ACUMULACIÓN DE GUANO DE AVE EN PIEZAS DE CANTERA.
 - PIEZA DE CANTERA CON MÁS DEL 60% DE DAÑO, PERDIENDO SU CAPACIDAD DE CARGA.

- PIEZA DE CANTERÍA LABRADA CON MÁS DEL 60% DE DAÑO, PERDIENDO SU CAPACIDAD DE CARGA.
 - PIEZAS DE CANTERA EXFOLIADAS O CON DISREGAGACIÓN.
 - PIEZAS DE CANTERA CON OQUEDADES O FISURAS SIN SER CANDIDATA A CAMBIO.

- PIEZAS DE CANTERA CON PÉRDIDA PARCIAL DE LA MISMA (NO MAS DEL 30%).
 - PÉRDIDA DE REJUNTEOS O EN MAL ESTADO.
 - ENLADRILLADO EN MAL ESTADO, SUELTO O PÉRDIDA DEL MISMO.

- AUSENCIA DE ENTORTADOS DE SACRIFICIO EN CORNISAS.
 - PIEZAS DE AZULEJO CON PERDIDA DE CAPA ESMALTADA, SUELTAS O PÉRDIDA TOTAL DE LAS MISMAS.
 - PINÁCULOS EN MAL ESTADO CON PÉRDIDA DE MAS DEL 60% DEL ELEMENTO, CON PRESENCIA DE FISURAS.

- PRESENCIA DE GRIETAS EN INTRADOS DE CÚPULA Y/O MUROS.
 - PÉRDIDA DE MALLA ANTIAVES, OCASIONANDO NIDOS DE AVES Y SUCIEDAD POR GUANO DE AVE.
 - LUMINARIAS EXISTENTES SOBRE ÁREA DE TRABAJO.

- PRESENCIA DE FLORA MAYOR
 - DETERIORO EN CRUZ, VELETA, PARARRAYOS Y BARANDAL DE HIERRO FORJADO.
